INFORME PERICIAL SOBRE  
DAÑOS Y DESPERFECTOS EN  
VIVIENDA UNIFAMILIAR

CALLE ABEDUL, N°22  
28036 MADRID (C. DE MADRID)

**ANEXO VI**

**EXTERIOR**

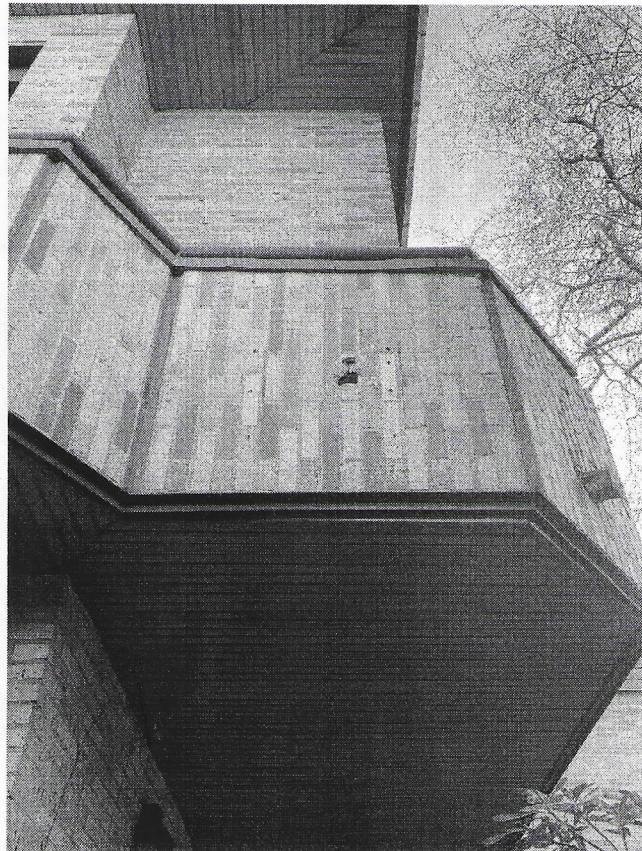
Aire Acondicionado  
do  
→  
Rerlos (tacos)  
de soporte del  
Compresor preexistente (fachada  
norte)

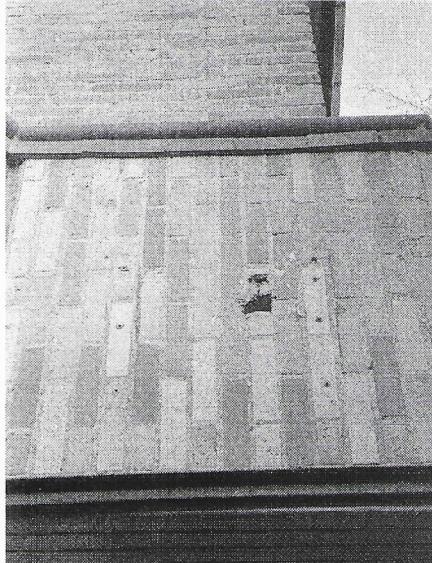
La inspección de las gárgolas y petos de terrazas revela una carencia en su mantenimiento, con signos de corrosión, desgaste y daños estructurales.

Peto de terraza en mal estado de conservación y perforado

Se recomienda la sustitución de las piezas que no se puedan restaurar a su origen, la limpieza y mantenimiento urgente de los canalones obstruidos y la reconstitución de las zonas exteriores ajardinadas, en especial las zonas verdes.

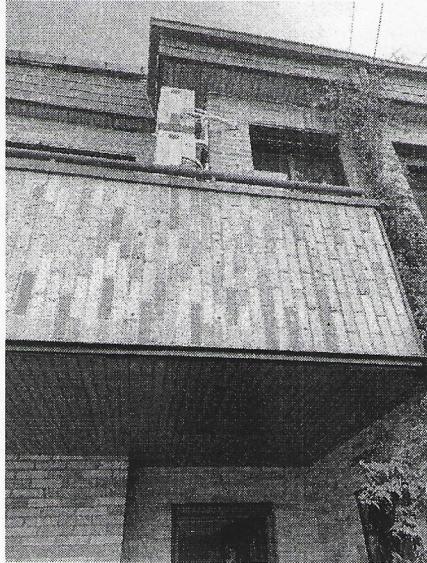
Soportes  
de equipo preexistente AA fach.norte/detalle)

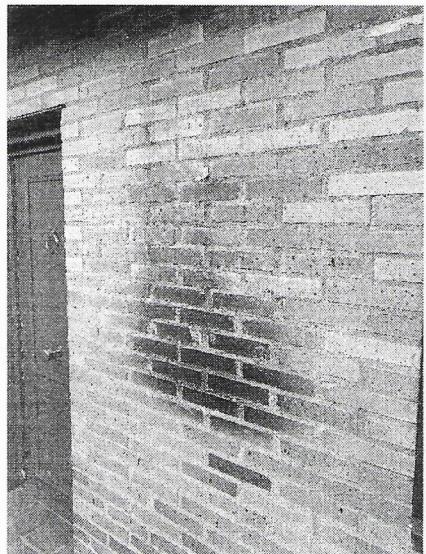
Pared exterior quemada

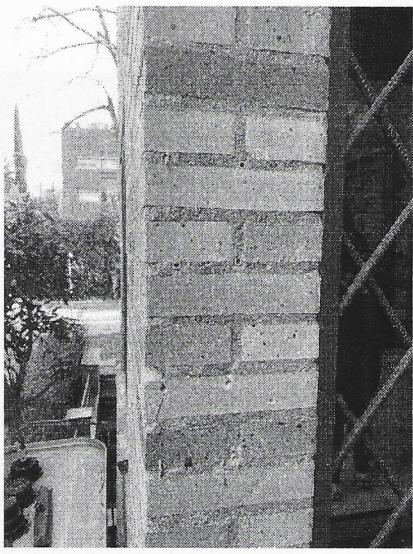
Perforaciones en paredes exteriores

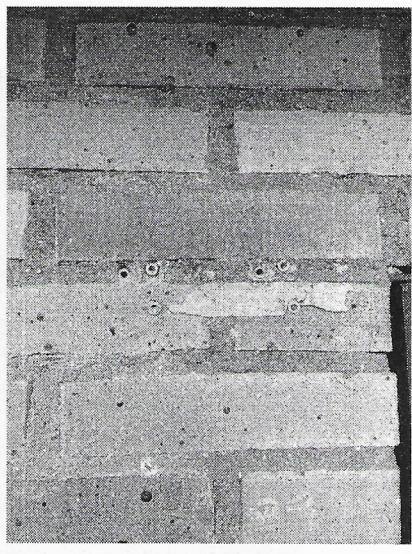
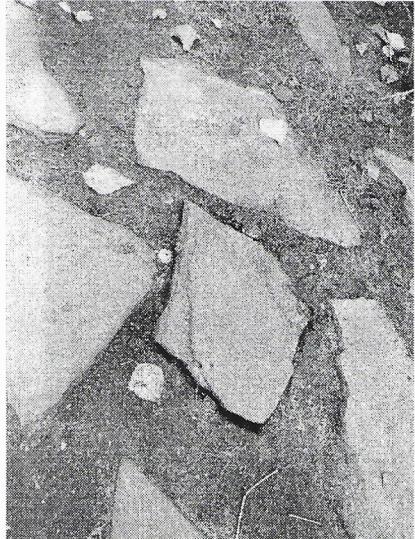
El mantenimiento de las zonas exteriores ajardinadas destaca por su escaso mantenimiento y por desperfectos y roturas de piezas cerámicas de bordillos y solado sin fijar.

Mal estado de conservación de zonas verdes exteriores y solado exterior.

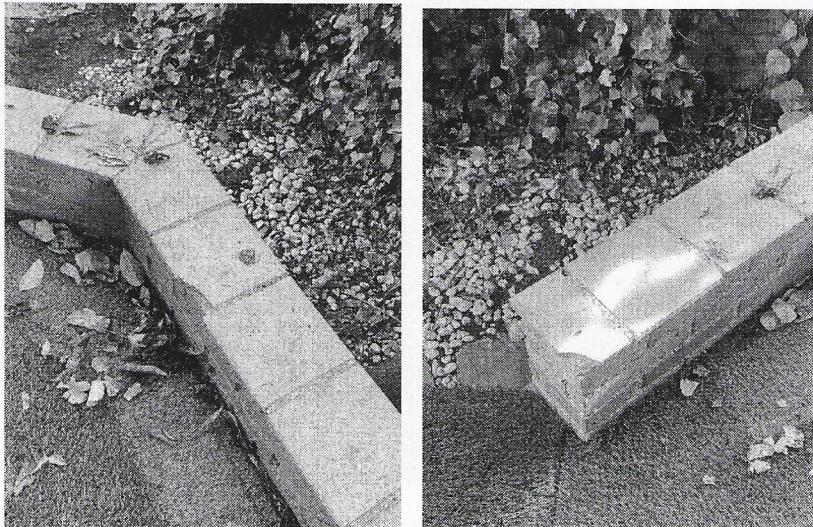
Piezas rotas de petos exteriores en jardín

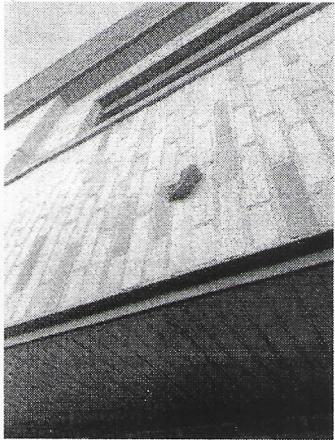
Gárgola de desagüe rota

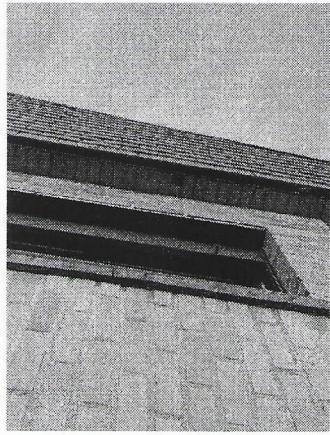
Remate inexistente de madera

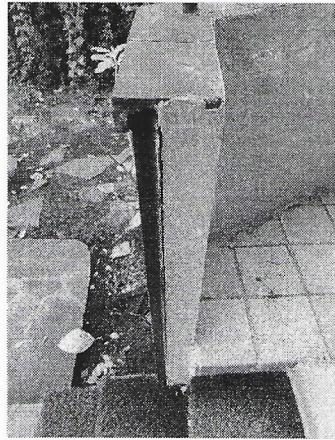
Peto PB en mal estado
