**INFORME PERICIAL SOBRE  
DAÑOS Y DESPERFECTOS EN  
VIVIENDA UNIFAMILIAR**

**CALLE ABEDUL, N°22, 28036 MADRID  
(MADRID)**

**ANEXO VIII**

**TERRAZA PLANTA 2**

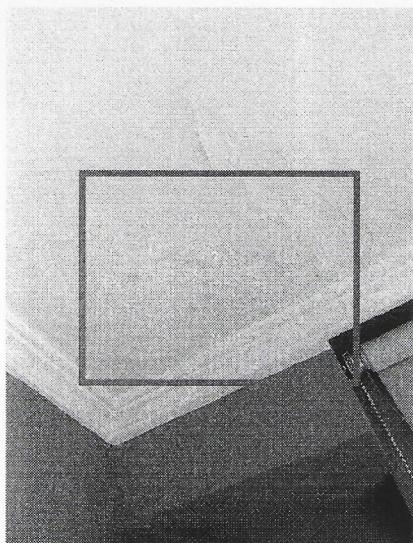
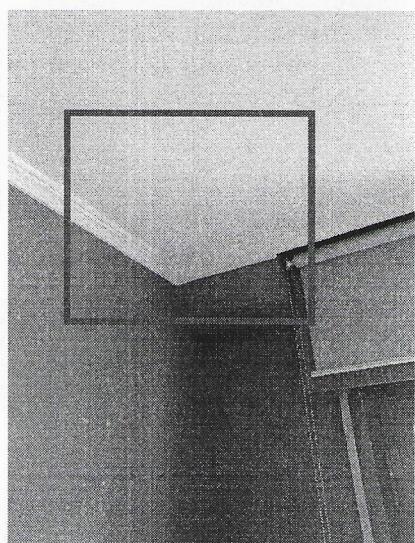
Cabe destacar la existencia de humedades en paredes y techos, especialmente en una de las habitaciones debido a la instalación por la parte arrendataria y de forma poco eficaz de una pérgola en la terraza de planta 2 que provocó perforaciones en la impermeabilización y, por consiguiente, filtración de agua al interior del inmueble sin contar con la expresa aprobación de la parte arrendadora como así consta en el contrato de arrendamiento, concretamente en su cláusula cuarta.

Humedades en techo de habitación 4

Nuevamente, se desatiende el compromiso contractual de ofrecer reparaciones en los lugares que las precisan por parte de la arrendataria.

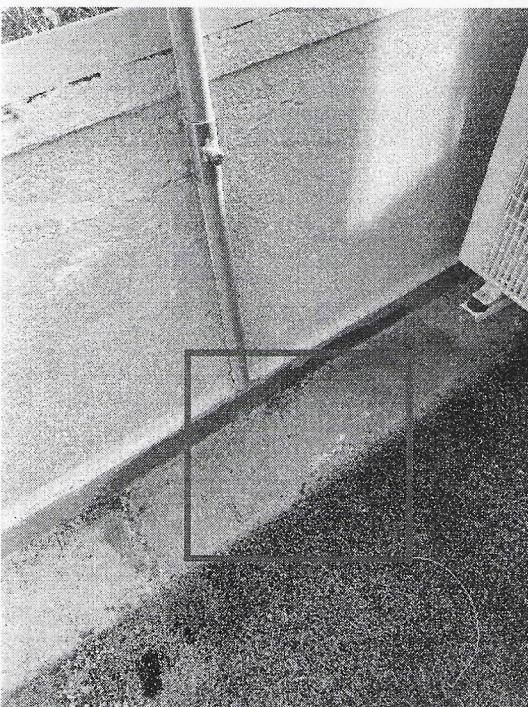
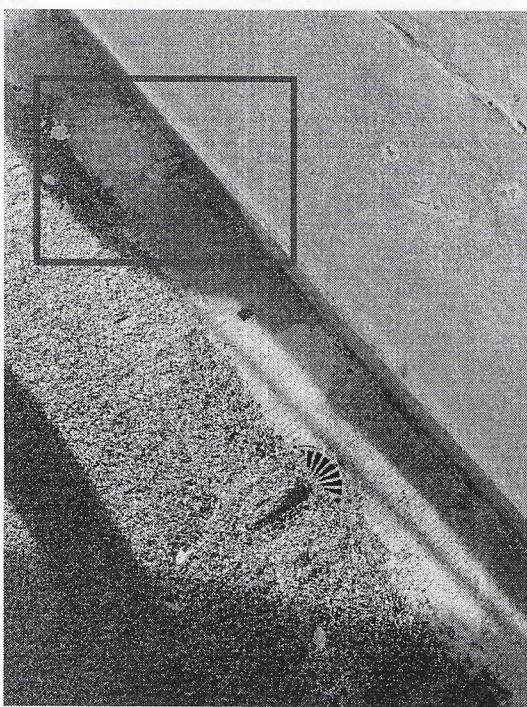
Terraza en planta 2 – Parches en solado por retirada de instalación de pérgola.

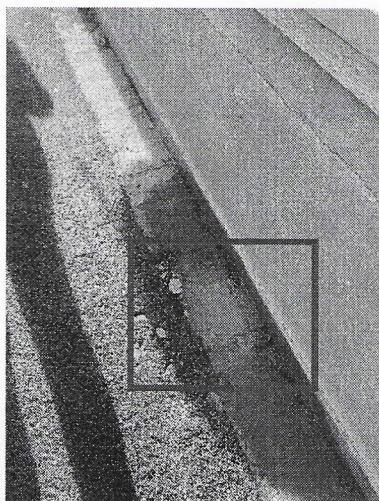
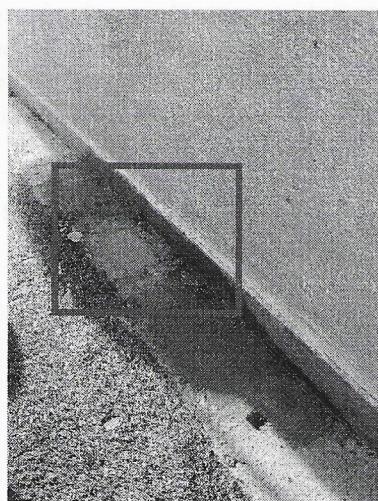
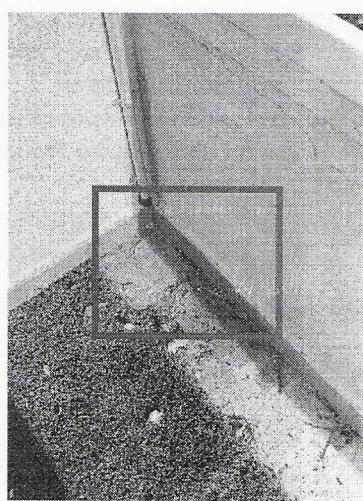
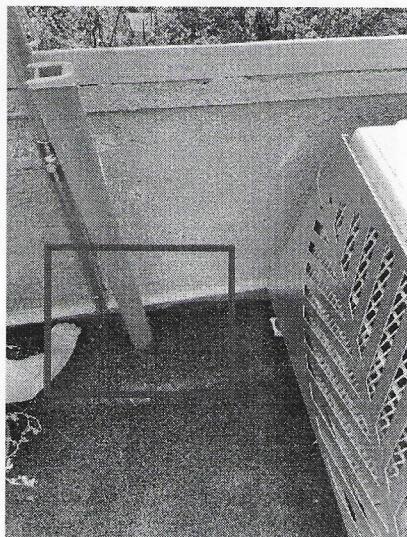
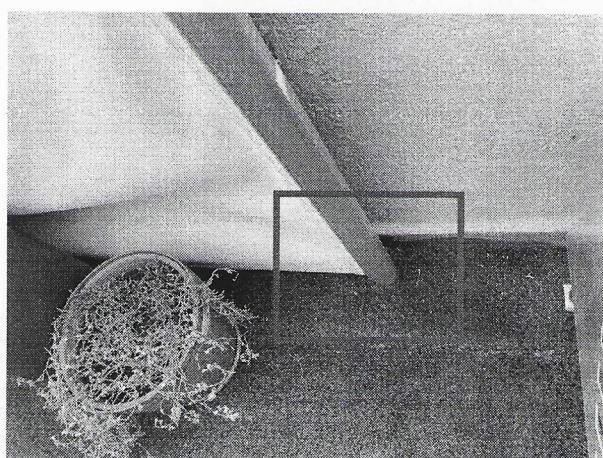
Documentación previa – Pérgola instalada en terraza planta 2

Donde esté la pérgola  
y una barra lateral (para sujetar el  
telón)

El tejado -terraza del piso 2º - estaba impermea-  
bilizada con pintura de clorocaucho o similar apli-  
cada sobre el pavimento existente, que causaba filtración.  
Se hizo la agujero y se tapó con mortero y pintura de  
clorocaucho.
