**INFORME PERICIAL SOBRE
DAÑOS Y DESPERFECTOS EN
VIVIENDA UNIFAMILIAR**

**CALLE ABEDUL, N°22, 28036 MADRID
(MADRID)**

ANEXO IV

PAREDES

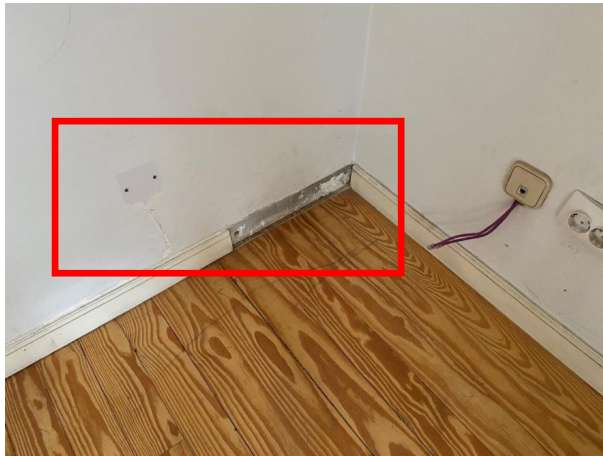
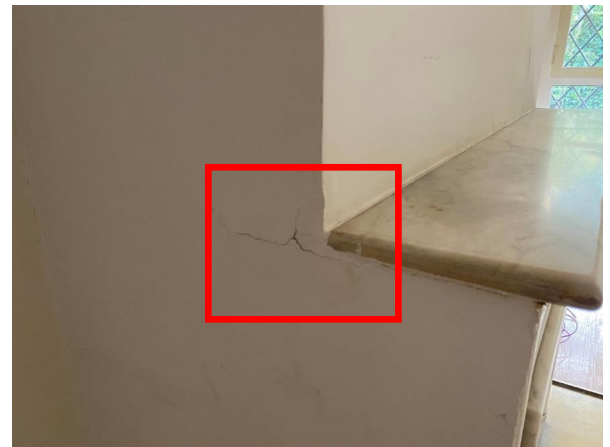
Grieta en pared de chimenea

Con base en la evaluación de las perforaciones en las paredes y humedades, se recomienda la ejecución de trabajos de restauración especializados. Esto implica la reparación de las perforaciones y desperfectos existentes, utilizando técnicas adecuadas para igualar texturas y colores en los materiales afectados o la sustitución en piezas que no pueden ser restauradas a su estado de origen.

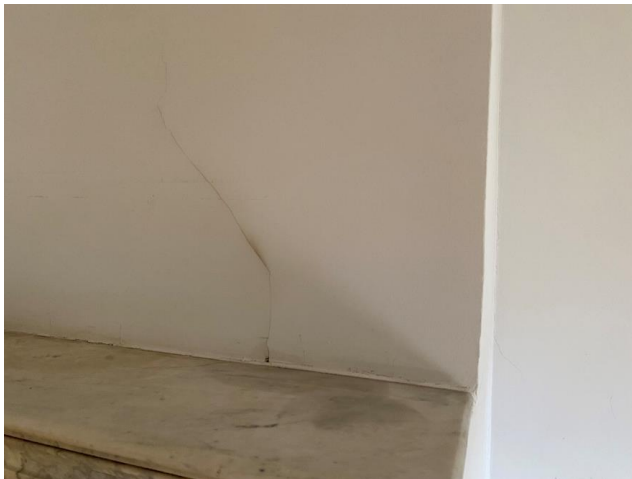
Grieta en pared de chimenea

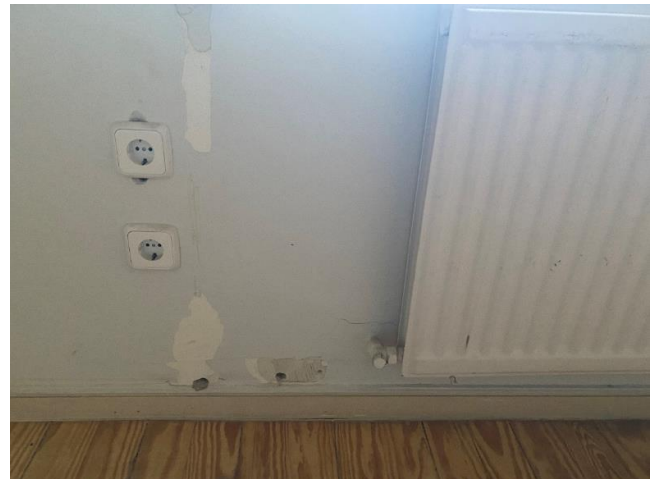
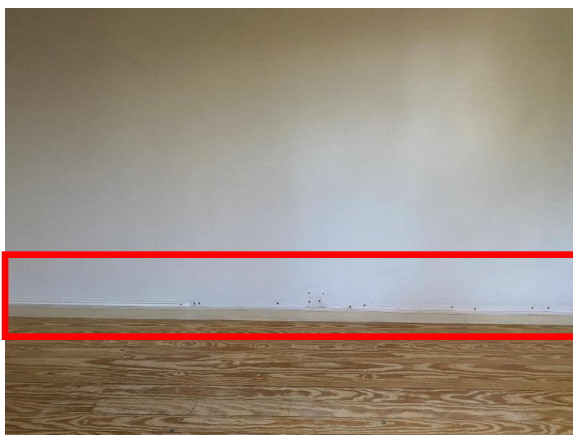
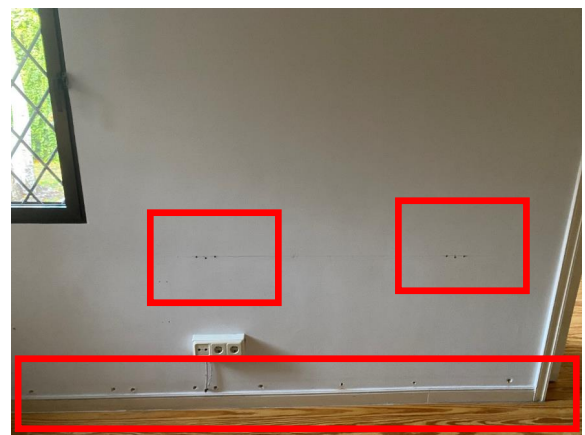
Perforaciones en pared y rodapié en planta baja

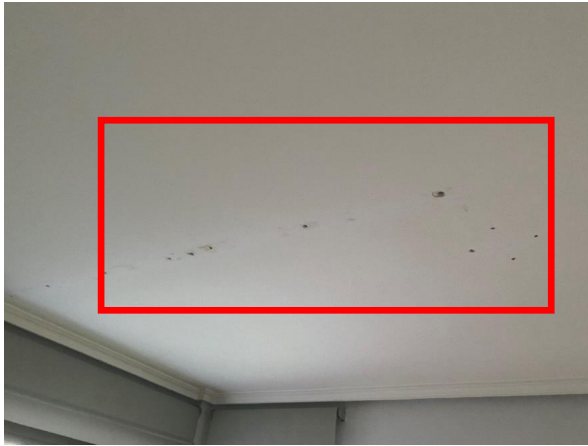
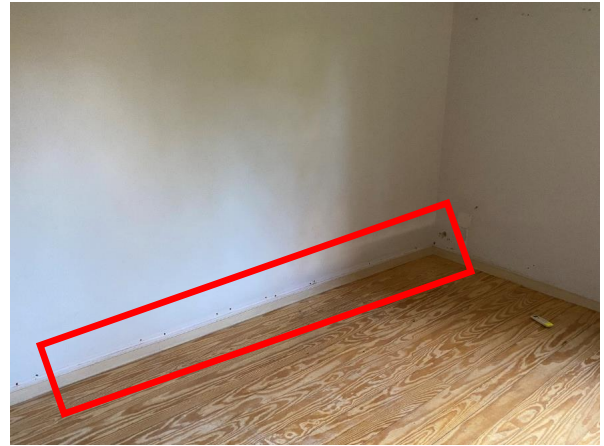
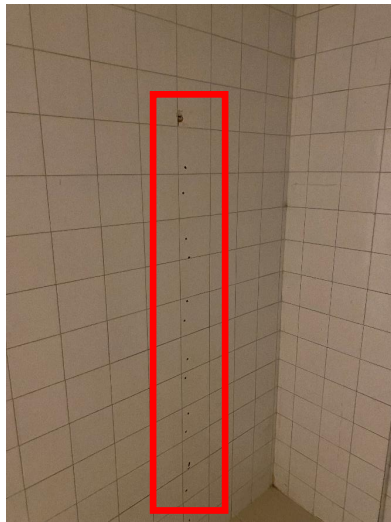
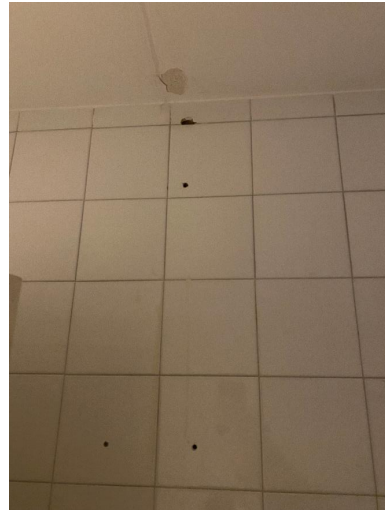
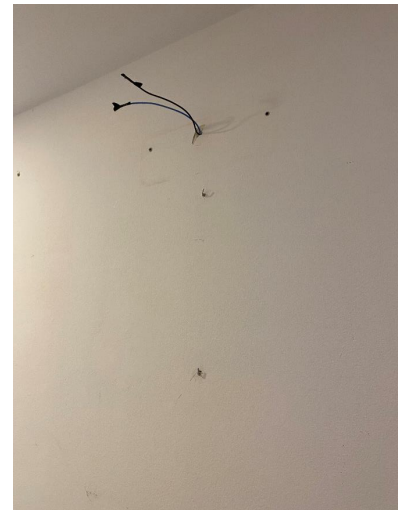
Perforaciones múltiples en paredes de lavandería en planta sótano.

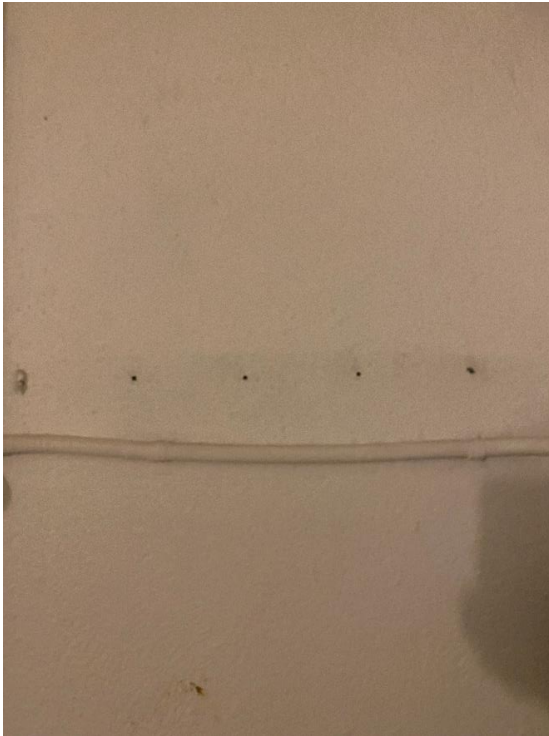
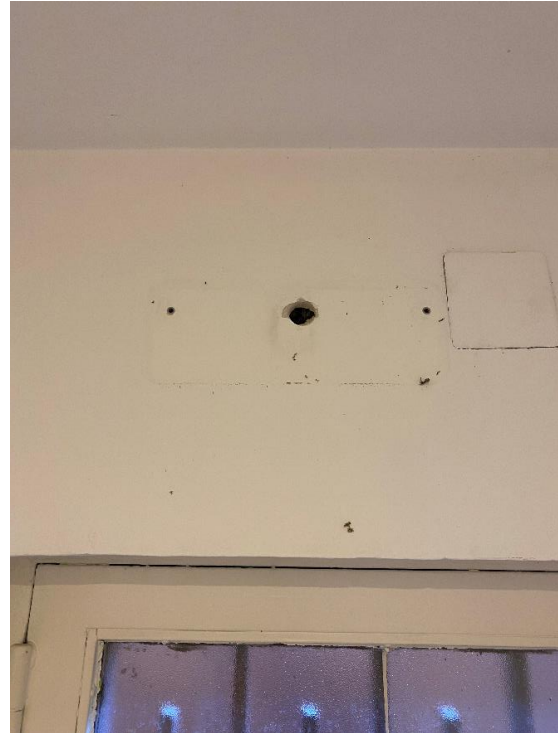
Perforaciones en planta sótano.

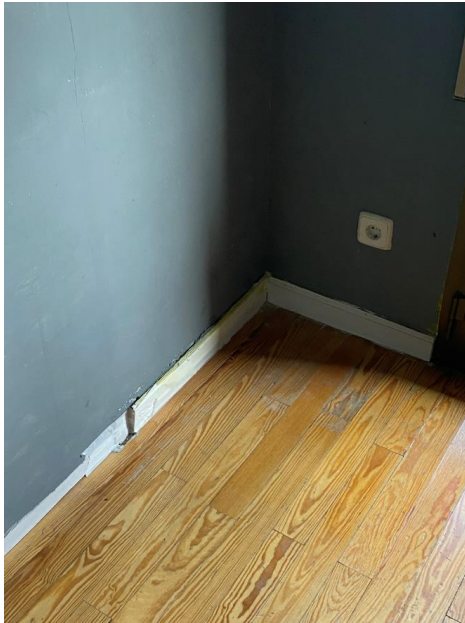
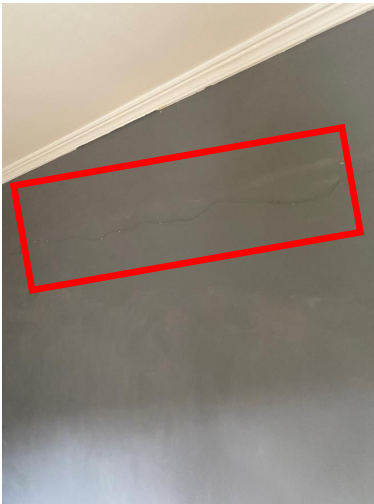
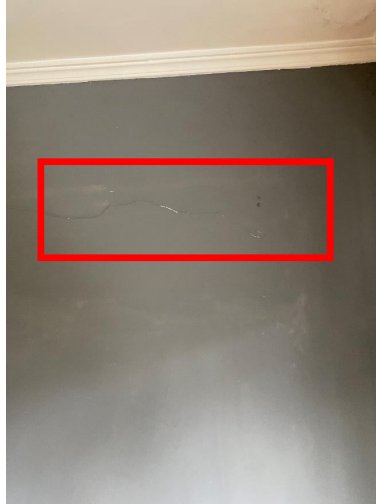
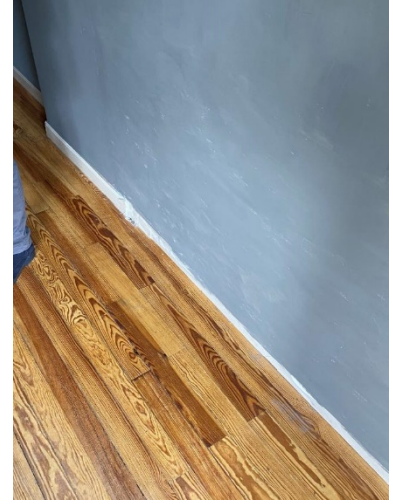
Grietas en pared de habitación 5 y defectos en ejecución de tabique de separación.

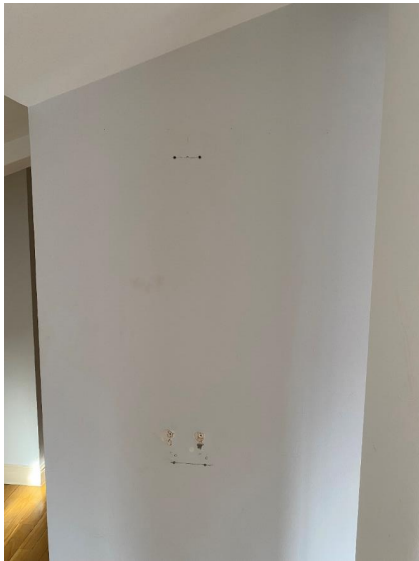
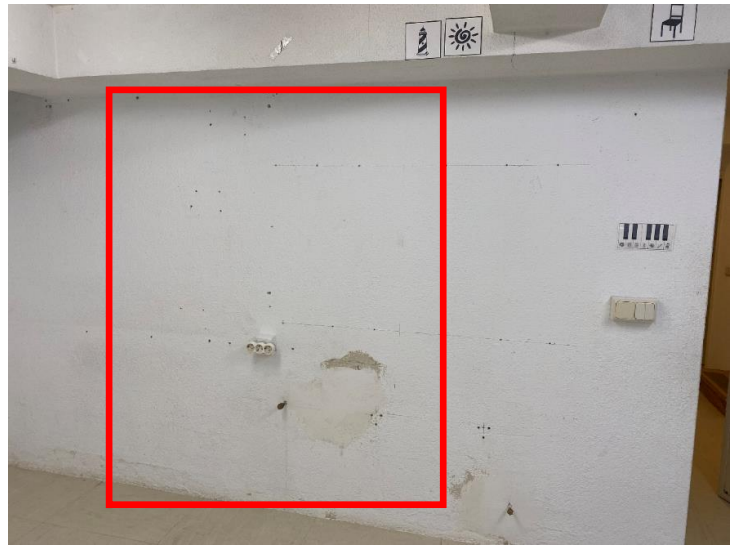
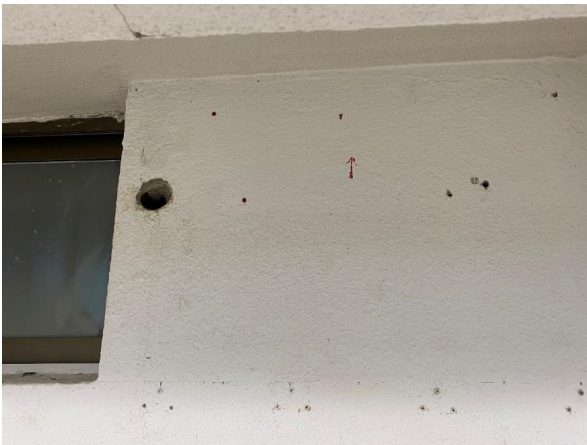
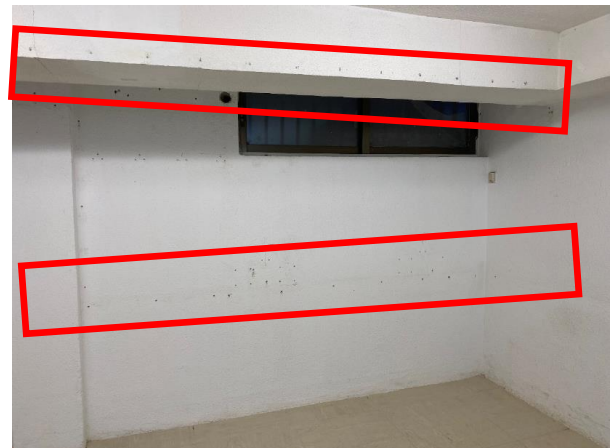
Perforaciones múltiples en pared de garaje

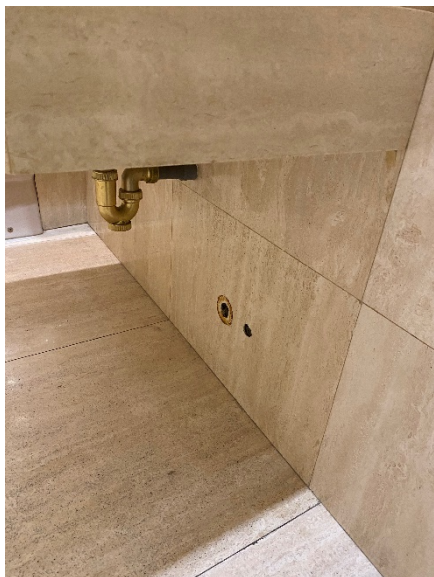
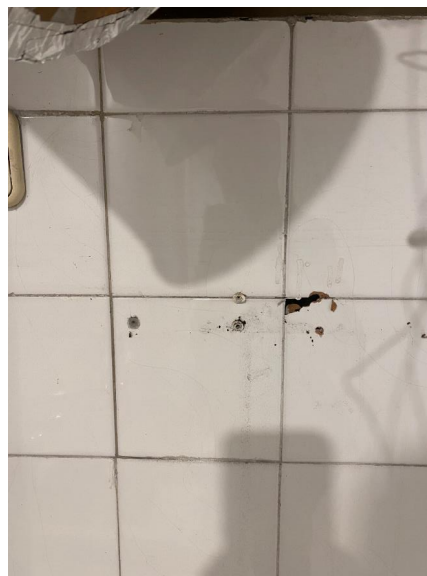
Perforación en pared baño planta baja

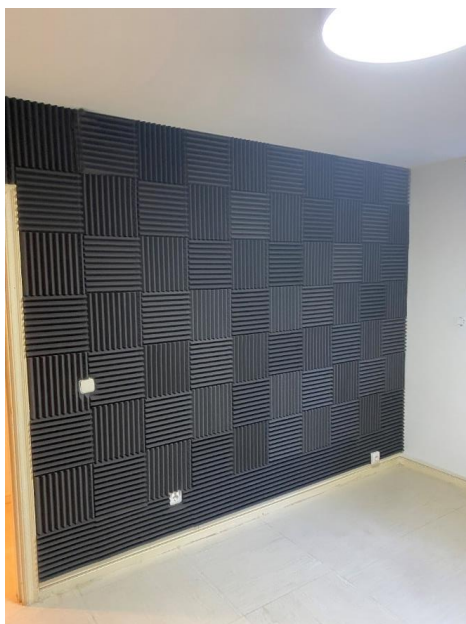
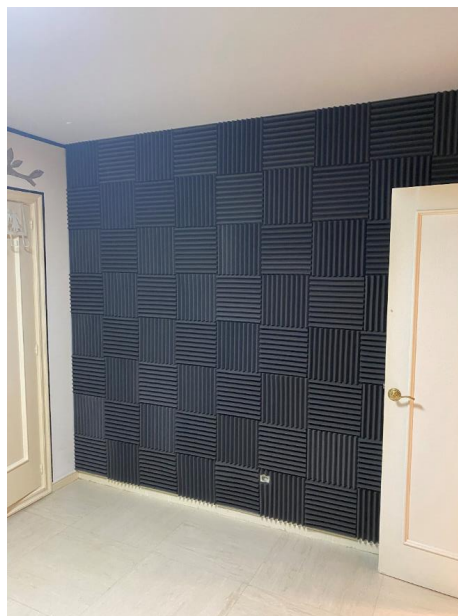
Revestimiento acústico en habitación de planta sótano
