**INFORME PERICIAL SOBRE
DAÑOS Y DESPERFECTOS EN
VIVIENDA UNIFAMILIAR**

CALLE ABEDUL, N°22
28036 MADRID (C. DE MADRID)

ANEXO I

PUERTAS

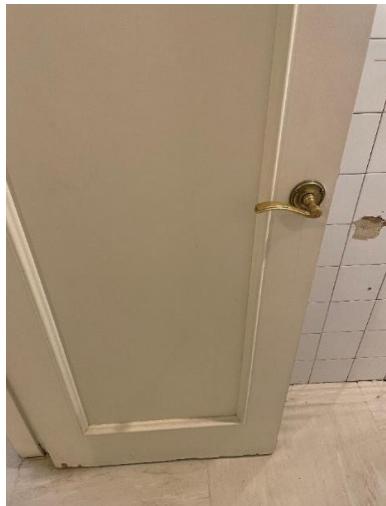
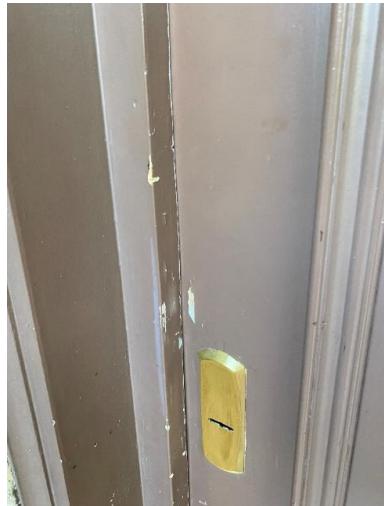
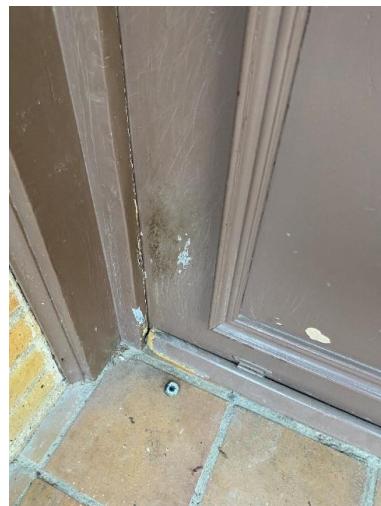
Las puertas de la propiedad exhiben un desgaste evidente, manifestado en los marcos que han sido afectados de manera significativa por la exposición prolongada a condiciones adversas y un trato inadecuado. Este desgaste se refleja en la presencia de deterioro visible tanto en puertas interiores como exteriores. Además, se han observado golpes y araños, exacerbando la pérdida de integridad estética.

El deterioro mencionado no solo afecta la apariencia estética del hogar, sino que plantea riesgos sustanciales para la eficiencia energética. Desde el punto de vista estético, los daños comprometen la imagen general de la propiedad. En cuanto a la eficiencia energética, la pérdida de hermeticidad de las puertas y ventanas aumenta la filtración de aire, contribuyendo a pérdidas de energía significativas y, por ende, a un aumento en los costos asociados. Cabe destacar a su vez la aparición de humedades debido a la falta de control sobre las entradas y filtraciones de agua.

La ausencia de un programa regular de mantenimiento preventivo ha contribuido significativamente al desarrollo de estos problemas. La falta de inspecciones periódicas y tratamientos adecuados ha permitido que los daños se manifiesten y agraven. Este punto es crucial puesto que existe un acuerdo contractual por el que la parte arrendataria se hacía cargo del mantenimiento general del inmueble.

Con base en la evaluación realizada, se recomienda la implementación inmediata de intervenciones correctivas. Estas deberían abordar la reparación o reemplazo de los marcos afectados, así como la restauración estética de las puertas afectadas.

Además, se aconseja establecer un programa de mantenimiento preventivo, que incluya inspecciones regulares y acciones proactivas para preservar la integridad de las puertas a lo largo del tiempo.

Remarcar, finalmente, que el arreglo y reparación de carpinterías consta en primera instancia como compromiso contractual por parte de la arrendataria. Este compromiso se ha visto claramente desatendido a tenor del estado en el que se encuentran a la entrega de la propiedad.
