**INFORME PERICIAL SOBRE  
DAÑOS Y DESPERFECTOS EN  
VIVIENDA UNIFAMILIAR**

CALLE ABEDUL, N°22  
28036 MADRID (C. DE MADRID)

**ANEXO II**

**SUELOS**

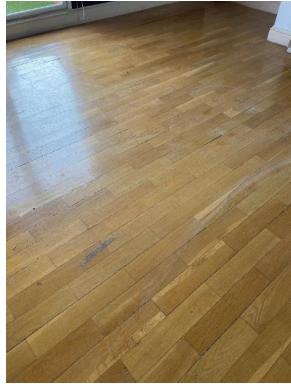
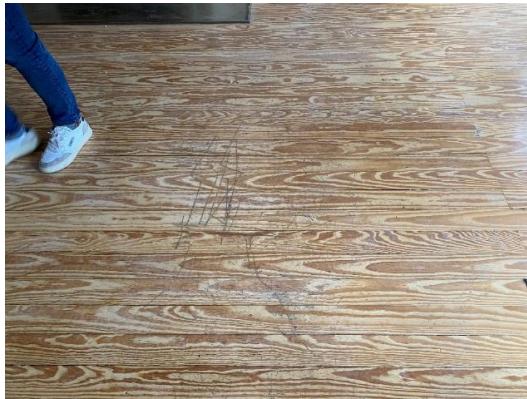
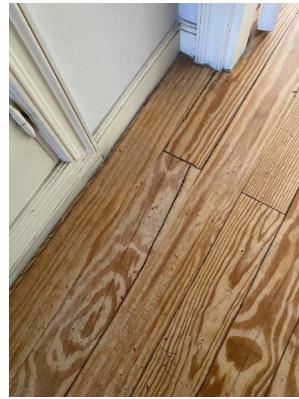
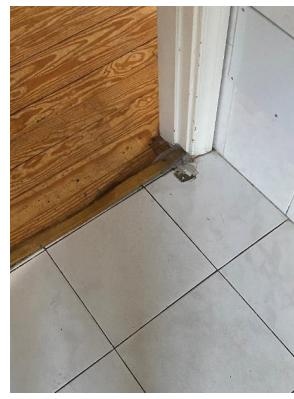
Respecto a los perjuicios evidenciados en los suelos de la propiedad, la atención se dirige hacia la carencia de mantenimiento, la presencia de arañazos y daños extensos, así como las señales de tránsito elevado de personas, en gran medida causado por el desplazamiento de mobiliario pesado, principalmente pianos, vinculado a la actividad específica del inmueble arrendado, siendo esta una escuela de música.

La naturaleza de la actividad de la propiedad durante su arrendamiento como una escuela de música, de la que a fecha de redacción de este informe no consta licencia pertinente ni permiso para tal actividad por parte de la propiedad, ha contribuido significativamente a los daños observados. El traslado de pianos, junto con el alto tránsito de estudiantes y profesores, ha generado un desgaste prematuro en los suelos.

La falta de implementación de medidas preventivas, como el uso de protectores para el suelo o la instalación de superficies más resistentes en áreas de mayor tránsito, ha exacerbado los daños. La omisión de estas precauciones ha permitido que los suelos se deterioren de manera más rápida y notable.

Se recomienda la reparación total de las zonas dañadas, así como la restauración y barnizado de la totalidad de los suelos que presentan un estado evidente de falta de mantenimiento y deterioro.

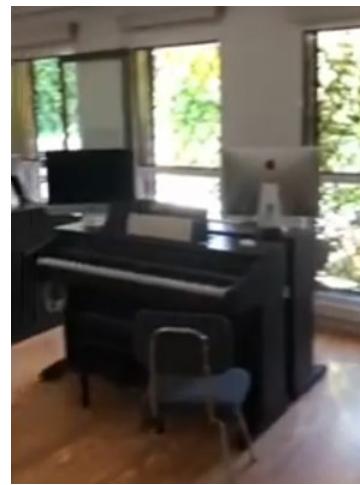
Fotogramas extraídos de vídeo subido a internet por la sociedad arrendataria.  
<https://www.youtube.com/watch?v=wYbjgGn3Ocl>
