**INFORME PERICIAL SOBRE  
DAÑOS Y DESPERFECTOS EN  
VIVIENDA UNIFAMILIAR**

CALLE ABEDUL, N°22  
28036 MADRID (C. DE MADRID)

**ANEXO V**

**CLIMATIZACIÓN**

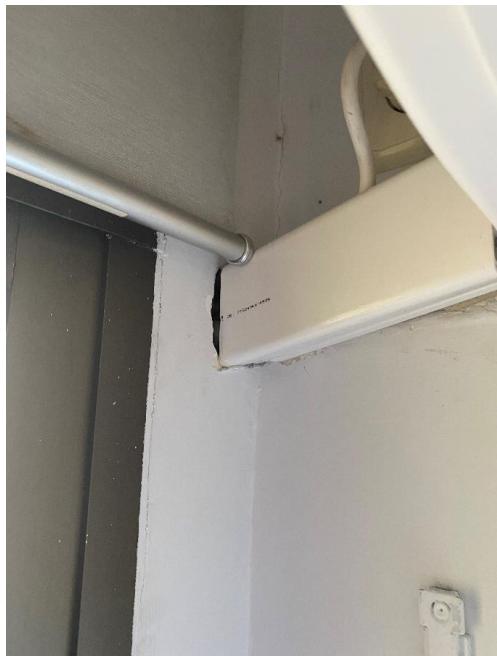
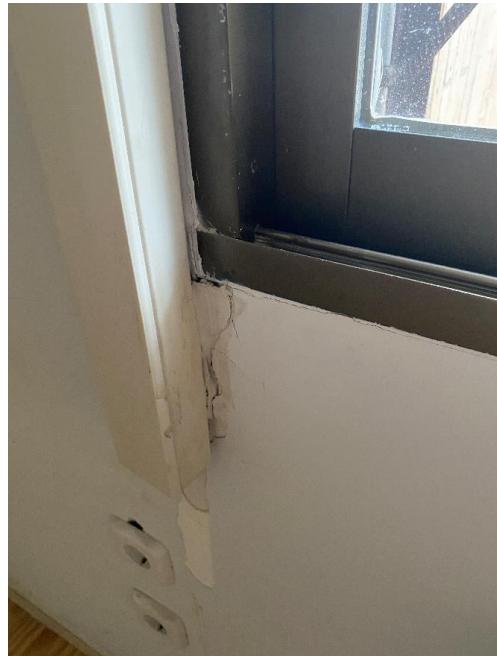
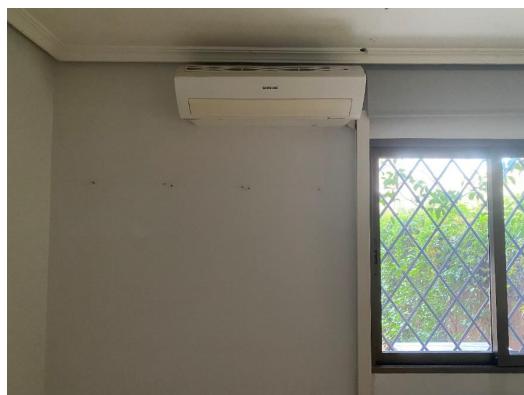
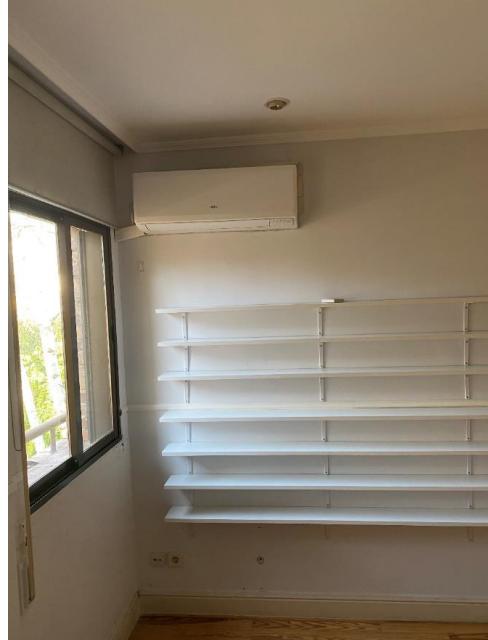
Asimismo, la instalación de aires acondicionados, que en principio suponen una mejora para la vivienda – pactada en el contrato, han comprometido seriamente la estética de los muebles que estaban hechos a medida para las anteriores maquinas, instalando los nuevos aires acondicionados con acabados poco profesionales o inacabados.

La reparación de las paredes dañadas y el correcto aislamiento son imperativos para garantizar la eficiencia energética general del inmueble.
