**INFORME PERICIAL SOBRE
DAÑOS Y DESPERFECTOS EN
VIVIENDA UNIFAMILIAR**

**CALLE ABEDUL, N°22, 28036 MADRID
(MADRID)**

ANEXO IV

PAREDES

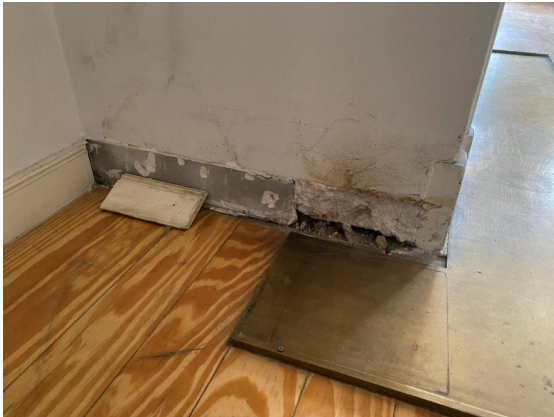
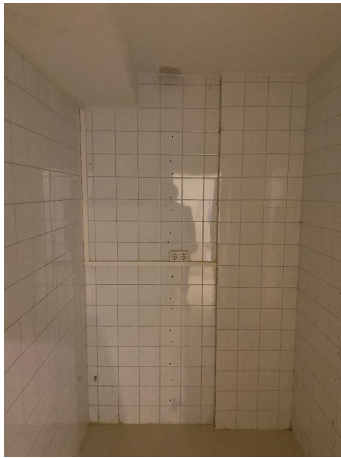
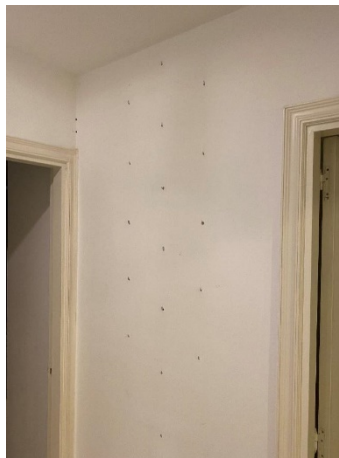
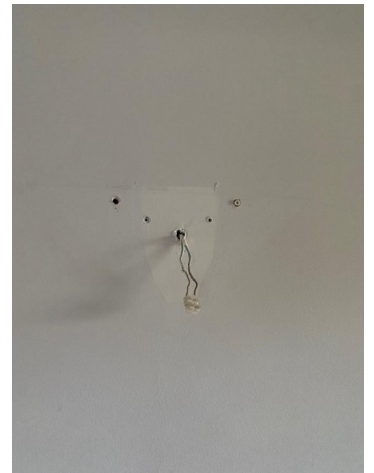
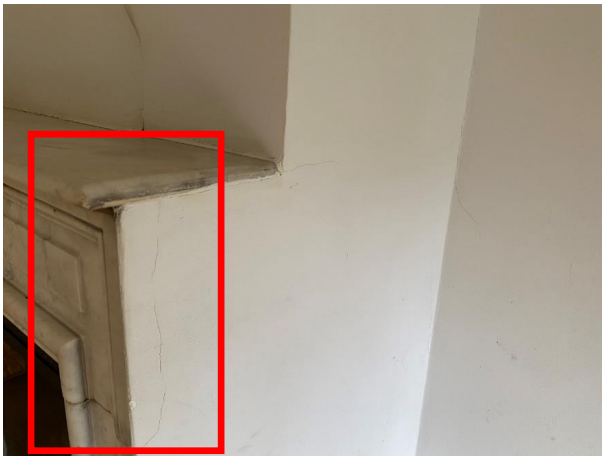
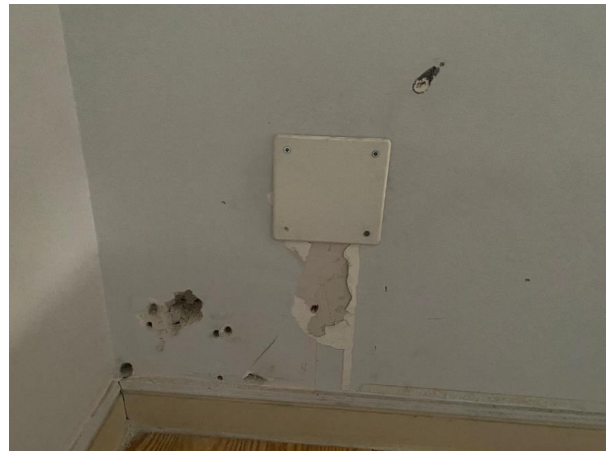
La inspección detallada de la propiedad revela la presencia de numerosas perforaciones en la gran mayoría de las paredes, abarcando diversos materiales, entre ellos mármol y alicatados en áreas críticas como baños y cocina. Estas perforaciones constituyen un factor crítico que impacta muy negativamente en la estética del inmueble y que han de ser subsanadas de forma prioritaria.

Con base en la evaluación de las perforaciones en las paredes y humedades, se recomienda la ejecución de trabajos de restauración especializados. Esto implica la reparación de las perforaciones y desperfectos existentes, utilizando técnicas adecuadas para igualar texturas y colores en los materiales afectados o la sustitución en piezas que no pueden ser restauradas a su estado de origen.

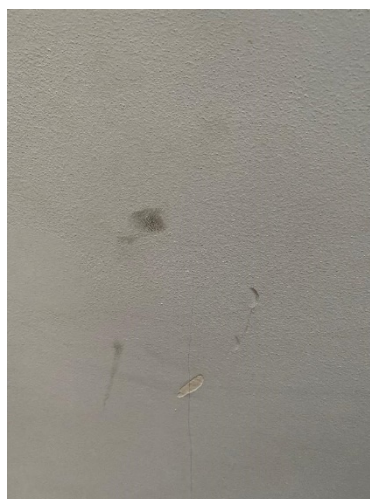
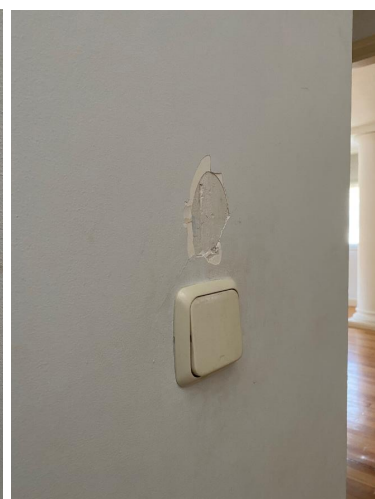
Perforaciones múltiples en paredes de lavandería en planta sótano.

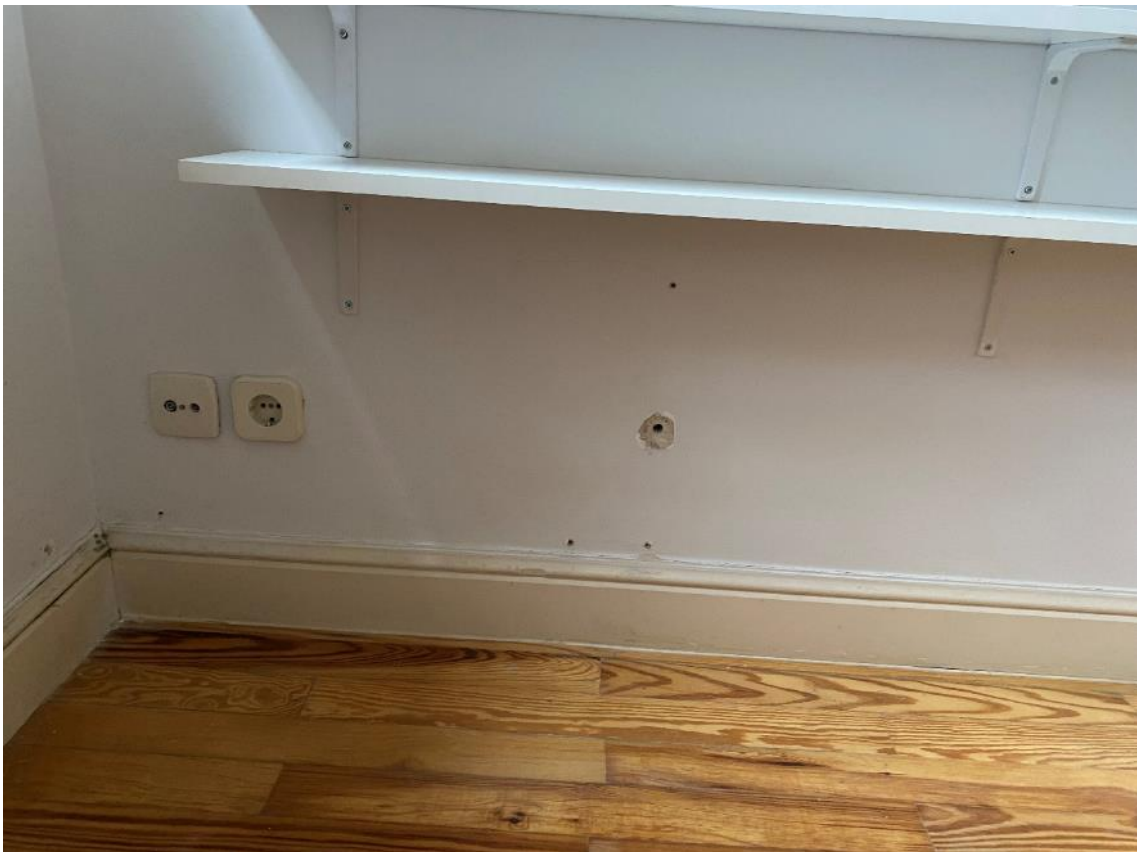
Perforaciones en planta sótano.

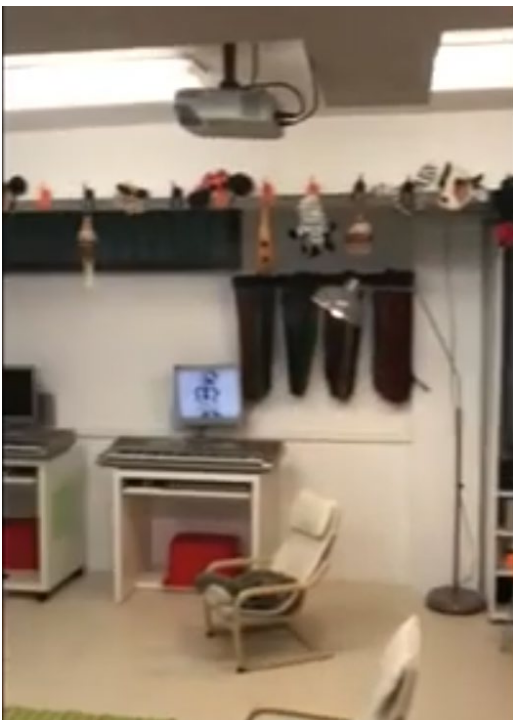
Perforaciones múltiples en pared de garaje

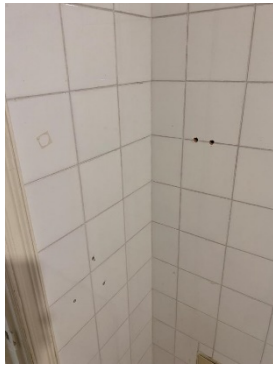
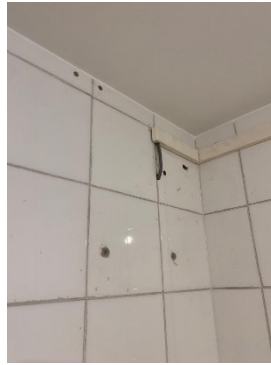
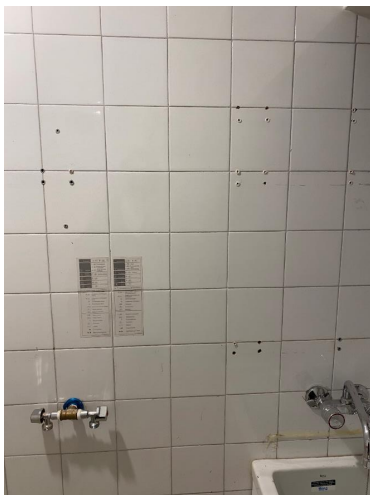
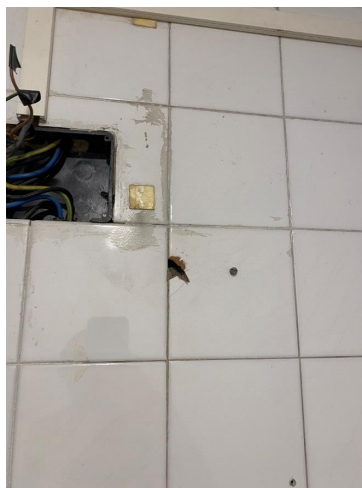
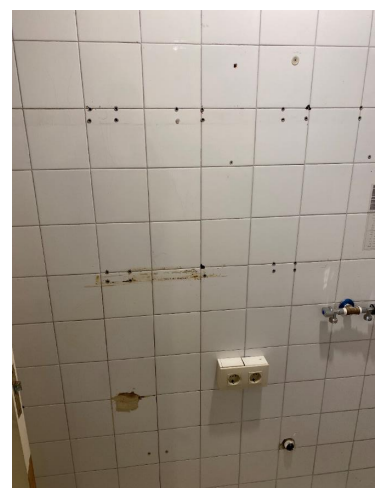
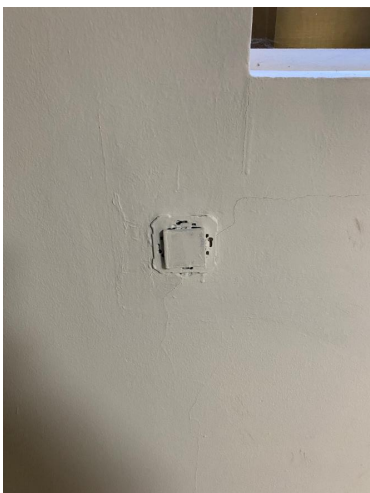
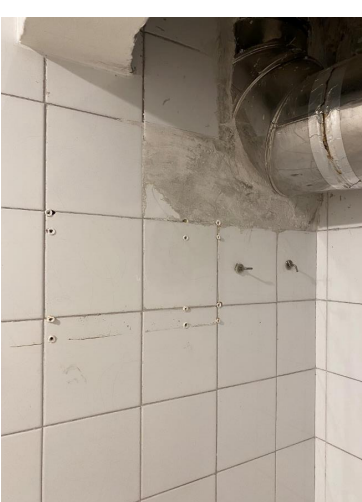
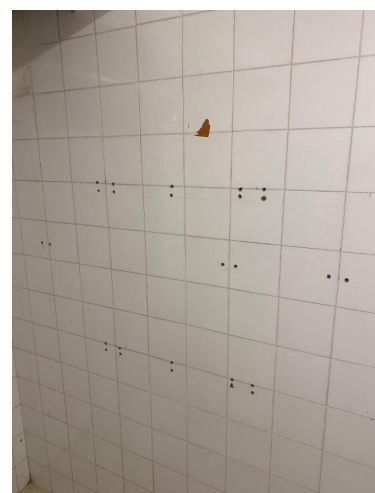
Fotogramas extraídos de vídeo subido a internet por la sociedad arrendataria.
